KIRIKKALE ÜNİVERSİTESİ
FEN BİLİMLERİ ENSTİTÜSÜ

MAKİNE MÜHENDİSLİĞİ ANABİLİM DALI
YÜKSEK LİSANS TEZİ

PLASTİK DEFORMASYONA MARUZ KALMIŞ S49 TİPİ RAYLARIN
DÜZELTİLMESİ VE YAPISAL VE MEKANİK ÖZELLİKLERİNİN
İNCELENMESİ

AN EXAMINATION OF THE STRUCTURAL AND MECHANICAL PROPERTIES OF PLASTICALLY DEFORMED S49 TYPE RAILS

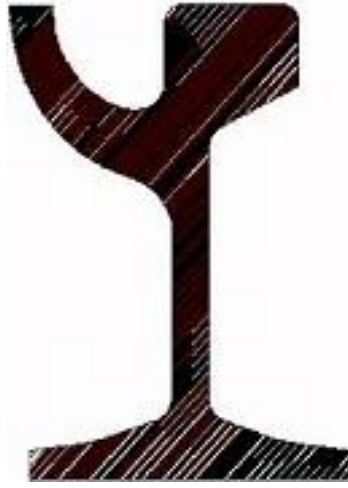
Oluklu Raylar: Şekil 2.2’de görülen oluklu raylar tramvay hatlarında kullanılır. Ayrıca demir yolu ve kara yolunun aynı seviyede kesiştiği yerlerde (hemzemin geçit), kara yolu, yaya yolu, demir yolunun aynı güzergâh içinde bulunması durumunda ve özellikle rıhtım hatlarında kullanılır [33].

Şekil 2.2. Oluklu ray kesiti [34]

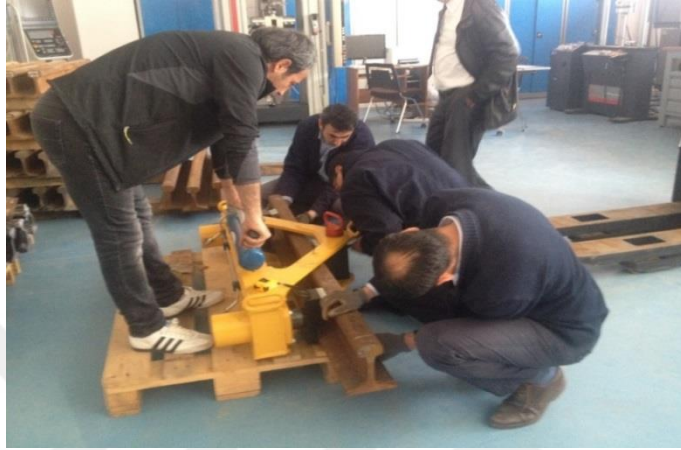
Ray doğrultma işlemi şekil 2.6'da görüldüğü gibi bir hidrolik presle raya kuvvet uygulanması şeklinde gerçekleştirilmektedir.

Şekil 2.6. Hidrolik presle ray doğrultma

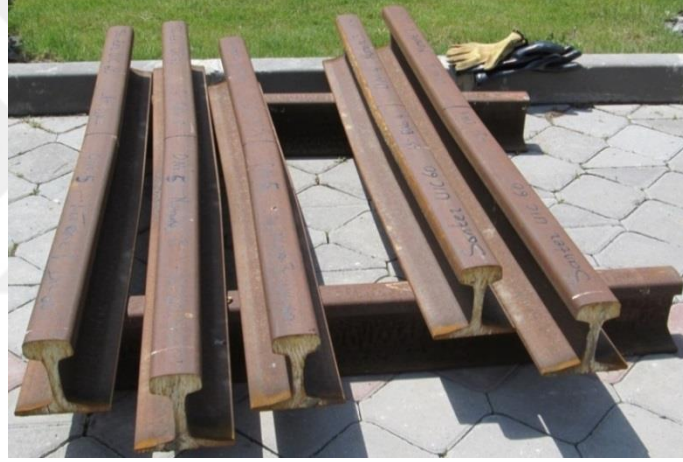
TCDD’ de hatta kullanılmış S49 ray’dan 3 ayrı deney düzeneği için 3’er adet ray numuneleri alınmıştır. Yatay ray bükme makinesinin özelliklerine bağlı olarak ray numuneleri 1500 mm uzunluğunda Şekil 3.2’deki gibi kesilmiştir.

Şekil 3.2. Ray numuneleri

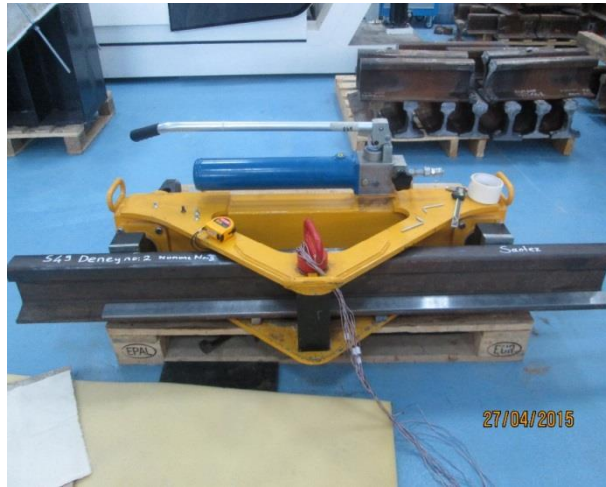
Ray numunelerinin bükülmesi ve doğrultulması için TCDD’de kullanılan Şekil 3,4’deki GEİSMAR marka JB 40 model ray bükme makinesi ikiz kenar üçgen biçiminde birleştirilmiş bir şaseden oluşmaktadır. Üçgenin iki eşit tarafında bükme kamaları bulunmaktadır. İki kama arası mesafe 1000 mm’dir. Bu kamalar 6 mm çapında ray eğimi verebilmekte ve her bir kama 200 kN kuvvet uygulayabilmektedir. Bükme kamalarının strok mesafesi 110 mm’dir. Bükme kamalarının ucunda 2’şer adet sabit çene bulunmaktadır. Bu çeneler değiştirilebilir özelliktedir. Üst kısımdaki çeneler ray mantarına, alt kısımdaki çeneler ise ray tabanına basmaktadır. Ray tabanına basan çene kalınlıkları sabittir (5mm). Ray mantarına basan çeneler ise bükülecek olan ray tipine göre değişiklik göstermektedir. Bükme kamaları raya çift kademeli elle kumandalı pompa yardımıyla kuvvet uygulamaktadır.

Şekil 3.4. Yatay ray bükme makinesi

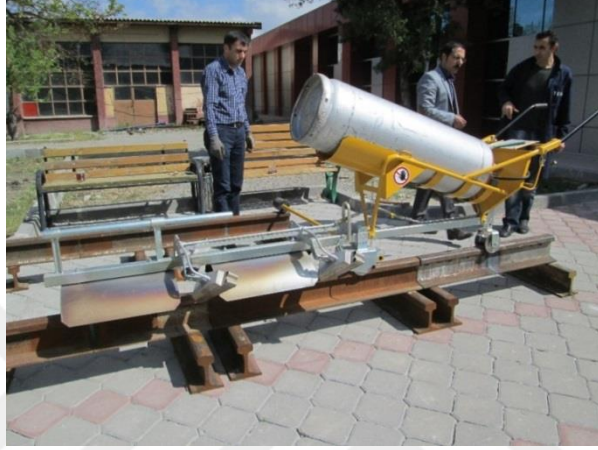
linde bir gövdeyle diğer parçalara birleştirilmiştir. Gövdenin altında; yüksekliği ayarlanabilir 2 adet tekerlek, 1 adet ray ısıtma işlemi için gerekli aygıtları birleştiren dağıtım paneli, 4 adet brülör ve taşıyıcıları, 2 adet ayar kolu, 1 adet çıkarılabilir arka kapak (2 adet brülör için 1 adet bağlantı ve koruma plakası ve 1 adet sürgülü taşıma barı içerir).

Şekil 3.5. Ray ısıtıcı cihaz

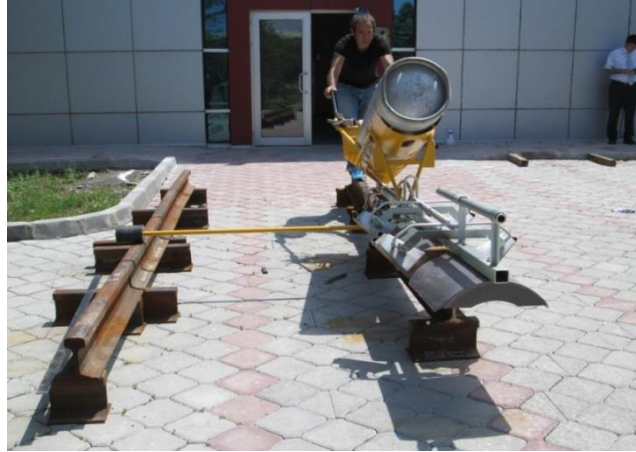
Şekil 3.6. Ray ısıtma işlemi

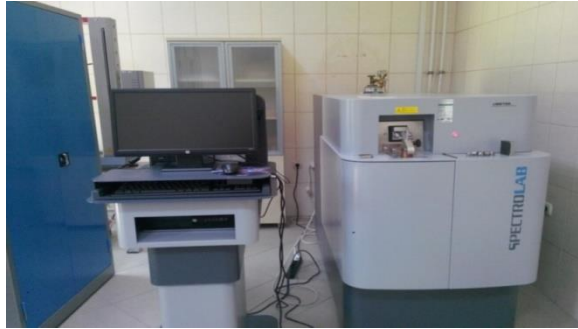
Kimyasal analiz için TCDD’de Şekil 3.7’de görülen SPECTROLAB marka cihaz kullanılmıştır.

Şekil 3.7. Laboratuvar Tipi Optik Emisyon Spektrometre Cihazı

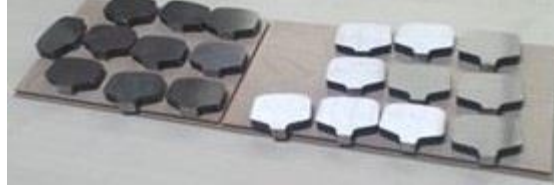
mantar bölgesinden alınmıştır. Numune yüzeyleri taşlama işlemine tabi tutulmuş, taşlanan yüzeyler zımparalanmış ve parlatılmıştır.

Şekil 3.8. Rayın mantar bölgesinden alınan numune örnekleri

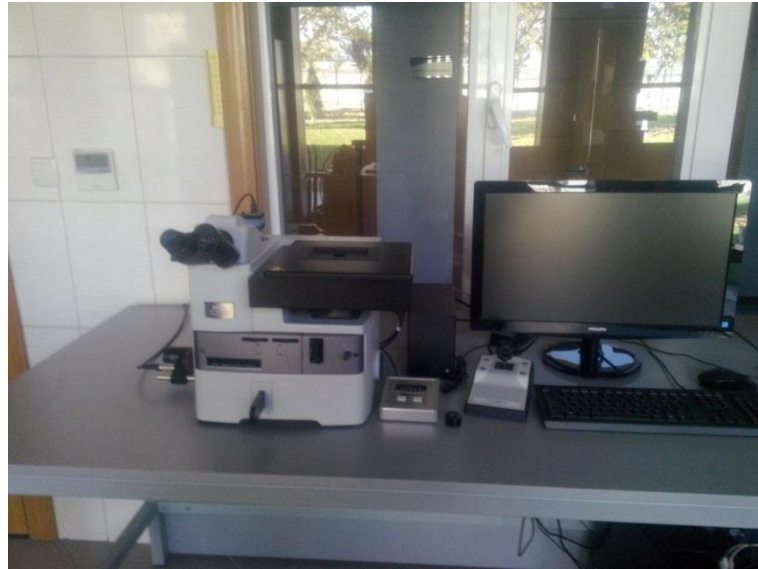
Metalografik inceleme TCDD’de Şekil 3.9’da görülen Nikon ECLIPSE MA200 optik mikroskop ve Şekil 3.10’da görülen Quanta 450 Feg Taramalı Elektron Mikroskobu ile yapılmıştır.

Şekil 3.9. Optik mikroskop

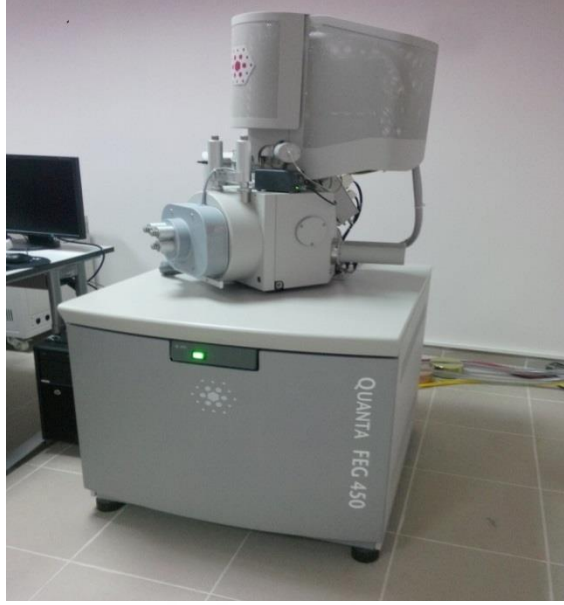
Şekil 3.10. Quanta 450 Feg Taramalı Elektron Mikroskobu

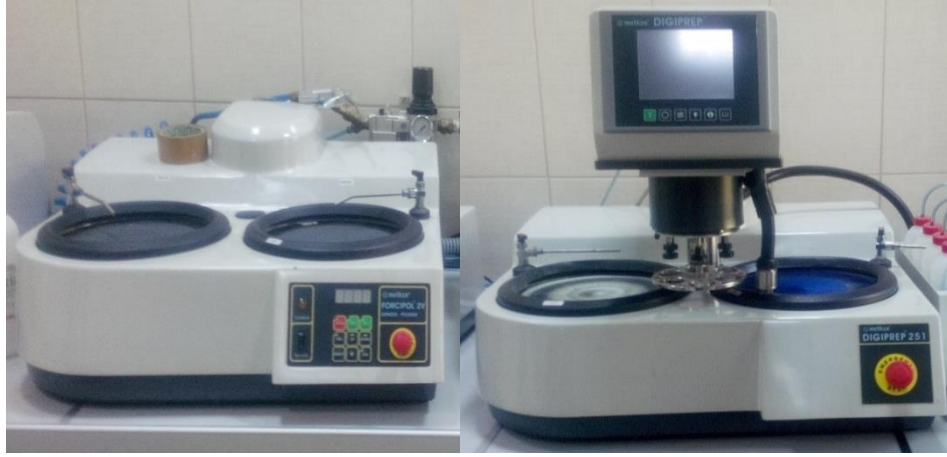
Şekil 3.11. Zımparalama ve parlatma cihazı

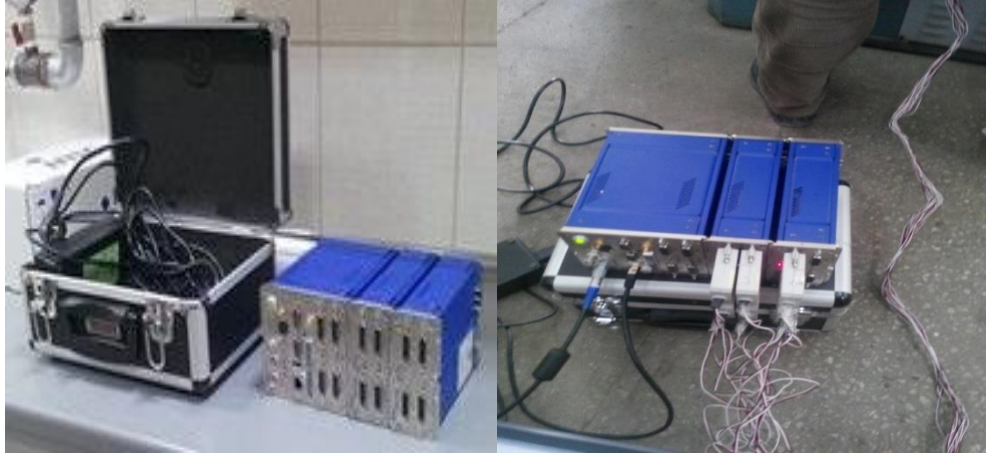
Kalıntı gerilme deneyi TCDD’de Şekil 3.13’de gösterilen İmc Cronos Flex Veri Toplama ve Kontrol Sistemi cihazı ile yapılmıştır.

Şekil 3.13. Kalıntı gerilme ölçüm cihazı

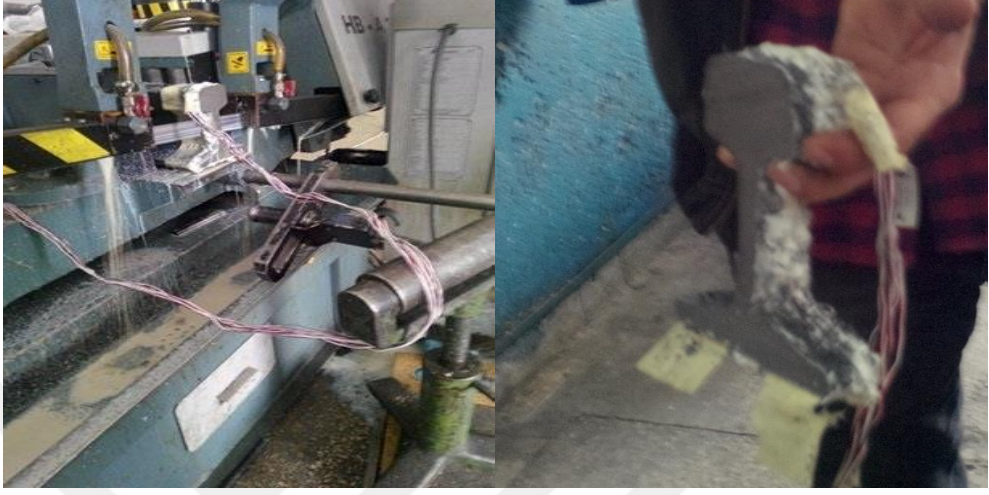
Gerinim ölçer bağlanmış numune 3.16'daki gibi orta noktasının sağından ve solundan 100'er mm genişliğinde temizlenmiş ve kesilmiştir. Herbir kesim esnasında ray numunesi içerisinde oluşan kalıntı gerilmeler ölçülmüştür.

Şekil 3.16. Ray numunesinin kesilmesi

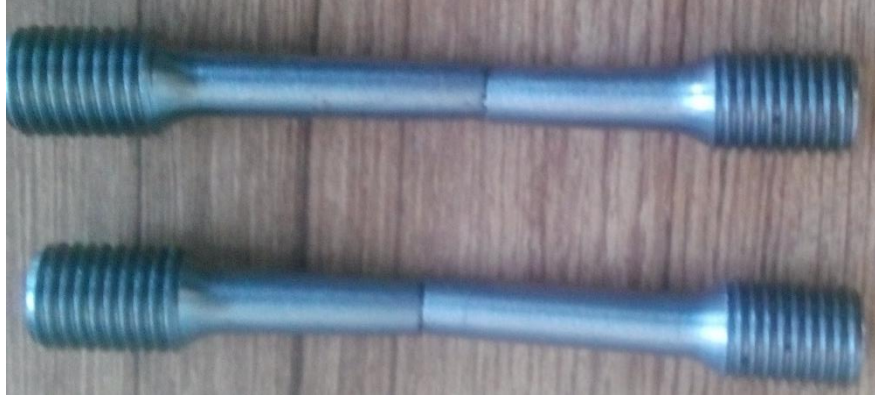
Çekme işleminden sonra numunelerin kopma bölgeleri Şekil3.19’da gösterilmiştir.

Şekil 3.19. Çekme numunelerinin kopma bölgeleri

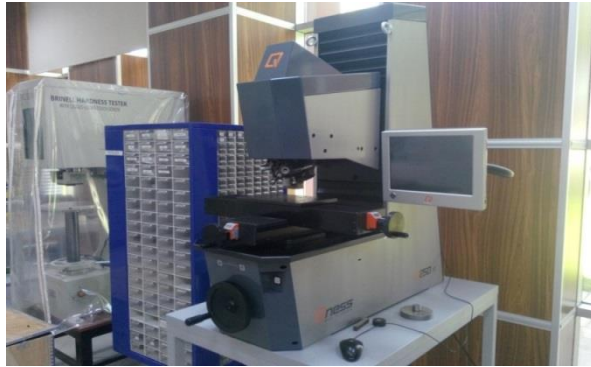
Sertlik deneyi TCDD’de Şekil 3.20’de gösterilen Tam Otomatik Üiversal Sertlik Ölçme Cihazı ile yapılmıştır.

Şekil 3.20. Tam otomatik üiversal sertlik ölçme cihazı

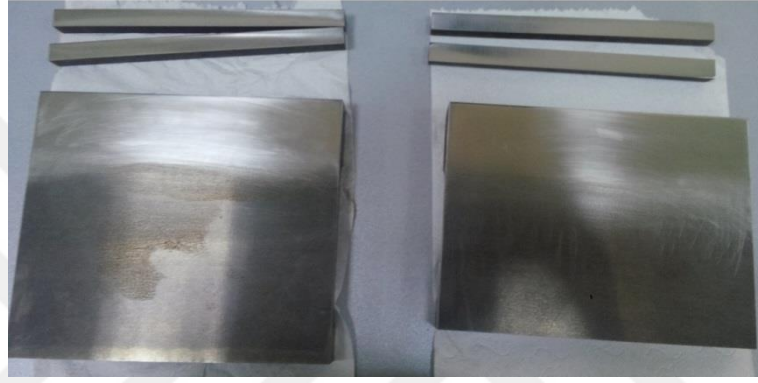
den alınan numuneler taşlandıktan sonra sağlıklı ölçüm alınabilmek için yüzeyleri Şekil 3.21'deki gibi 80 ve 150'lik zımpara ile kaba zımparalama, 240, 320, 400 ve 600' lük zımparalarla ince zımparalama yapılarak yüzeydeki pürüzlükler giderilmiştir. Yüzey pürüzlükleri giderilen numuneler oksitlenme olmaması için alkolle yıkanmıştır. TS EN 6507-1 ve TS EN 14587-2 standardına göre 2mm aralıklarla noktalar işaretlenmiştir. Şekil 3.22'deki gibi HV30 yöntemiyle her bir numune için işaretlenen 100 ayrı noktadan sertlik ölçümü alınmıştır.

Şekil 3.21. Sertlik ölçümü için rayın taban ve mantar bölgesinden alınan numuneler

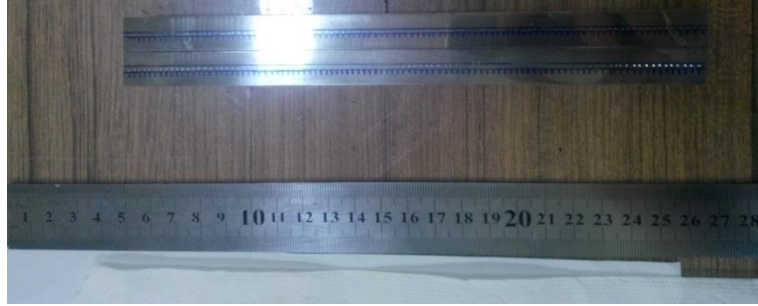
Şekil 3.22. Sertlik ölçümü alınmış noktalar

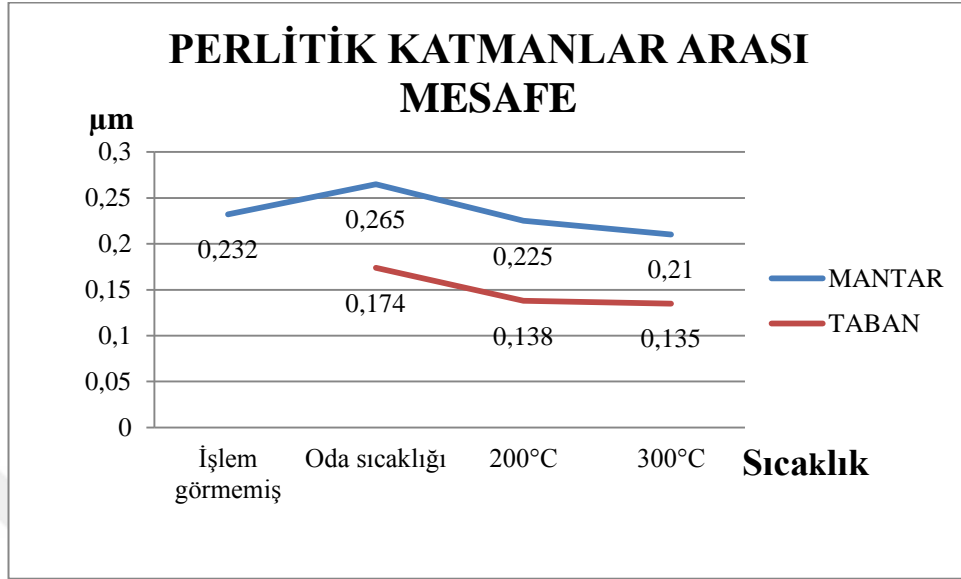
Sıcaklık değişimine bağlı olarak perlit lamelleri arasındaki mesafe dağılımı Şekil 4.12’de verilmiştir.

Şekil 4.12. Herhangi bir işlem görmemiş, oda sıcaklığında doğrultulmuş, 200°C ve 300°C’de ısıtıldıktan sonra doğrultulmuş ray numunelerinin mantar ve taban bölgesindeki perlitik katmanlar arası mesafe grafiği

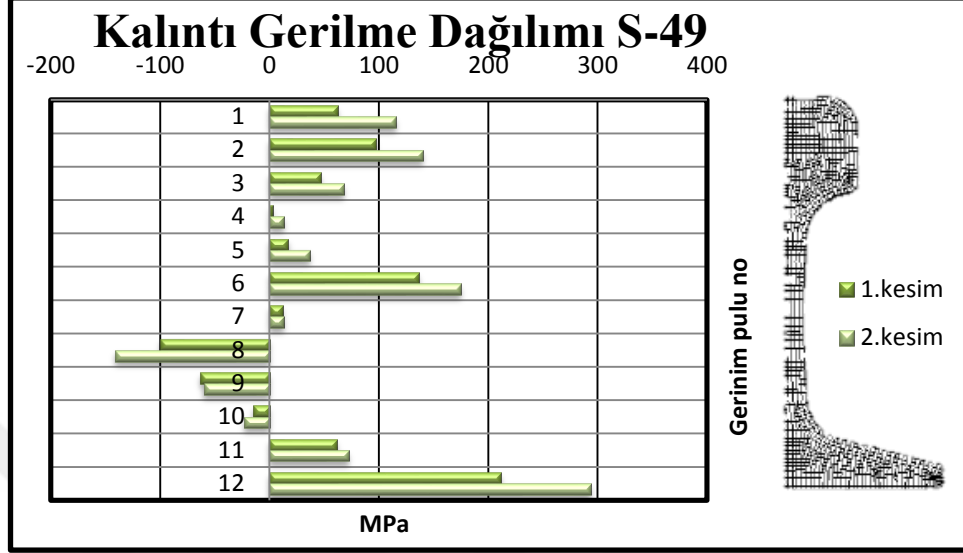
Herhangi bir işleme tabi tutulmamış ray numunesinin kalıntı gerilme dağılımı Şekil 4.13'de verilmiştir.

Şekil 4.13. Herhangi bir işleme tabi tutulmamış rayın kalıntı gerilme dağılım grafiği

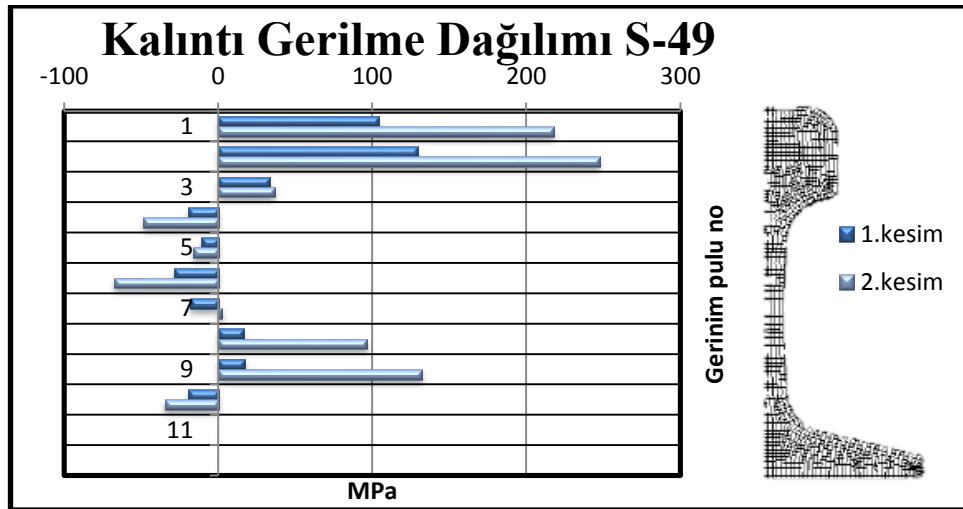
Oda sıcaklığında eğilip düzeltilmiş ray numunesinin kalıntı gerilme dağılımı Şekil 4.14'de verilmiştir.

Şekil 4.14. Oda sıcaklığında eğilip düzeltilmiş rayın kalıntı gerilme ölçüm grafiği

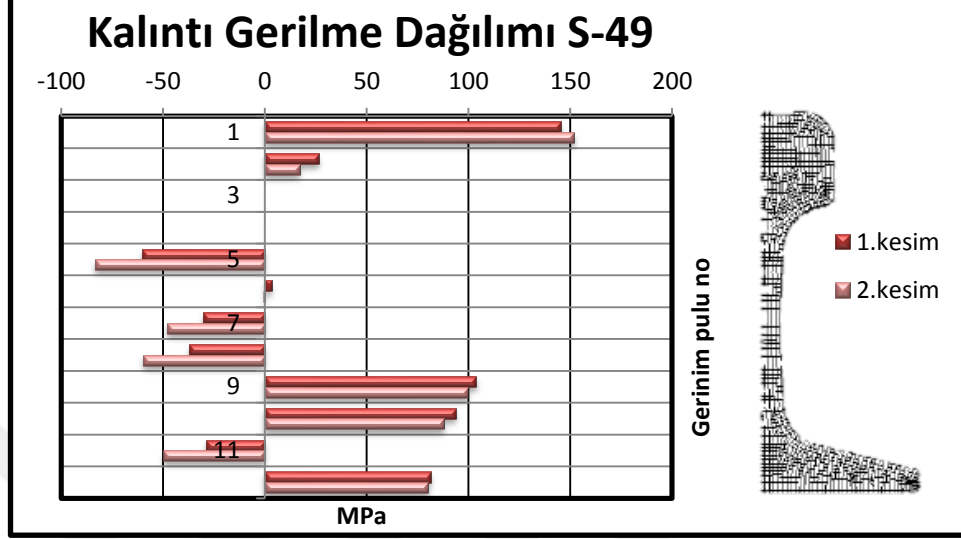
200°C'ye ısıtılıp düzeltilmiş ray numunesinin kalıntı gerilme dağılımı Şekil 4.15'de verilmiştir.

Şekil 4.15. 200°C'ye ısıtılıp düzeltilmiş rayın kalıntı gerilme ölçüm grafiği

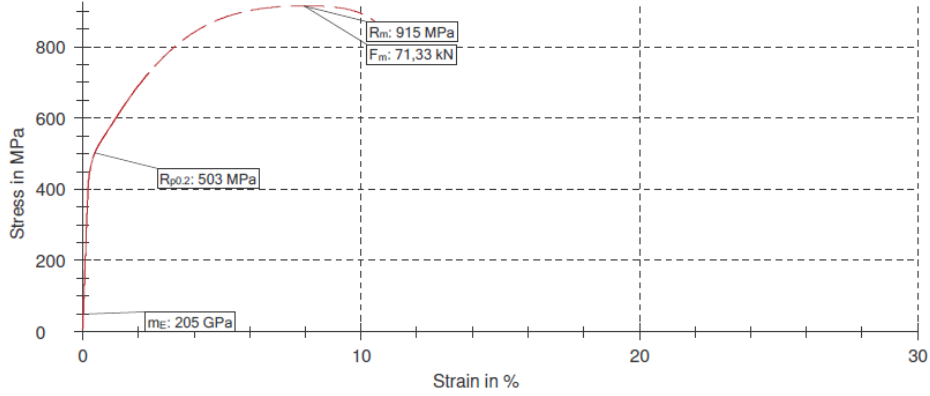
Şekil 4.18. Oda sıcaklığında düzeltilmiş ray çekme grafiği (1 nolu numune)

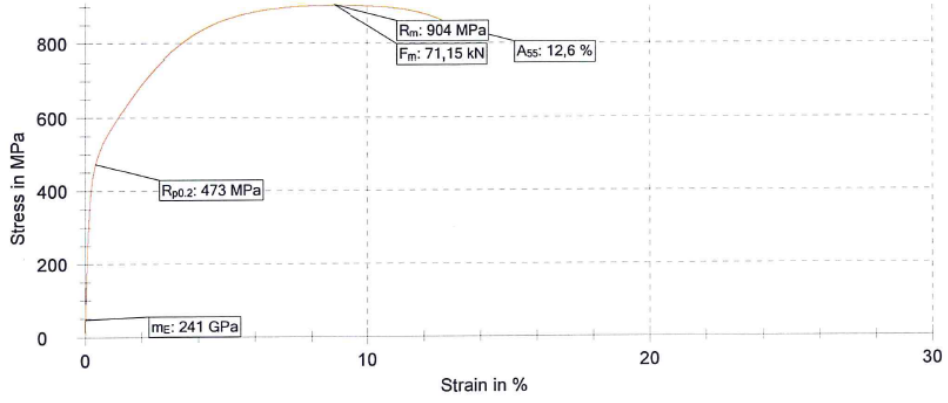
Şekil 4.21. 200°C 'de düzeltilmiş ray çekme grafiği (2 nolu numune)
