**CAD/CAM SİSTEMİ İLE FARKLI YAPI VE FORMDAKİ BLOKLARDAN
ÜRETİLEN TAM SERAMİK KRONLARIN MİKRO ÇATLAK ANALİZİ
VE KIRILMA DAYANIMLARININ KARŞILAŞTIRILMASI**

**PROTETİK DİŞ TEDAVİSİ ANABİLİM DALI
UZMANLIK TEZİ**

2017 – KIRIKKALE

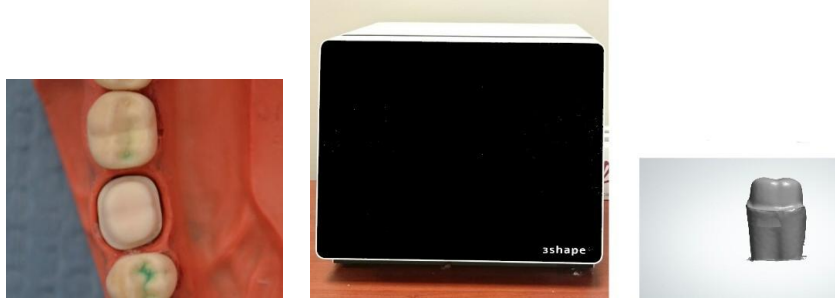
Şekil 2.1 Prepare edilen diş, D700 Tarayıcı ve Cr-Co dayın dijital görüntüsü

Termal döngü ve kırılma dayanımı testi uygulamaları için kronların simante edileceği dayların üretimi amacıyla akrilik 46 numaralı molar dişin fantom model (Frasaco, Tettngang, Almanya) üzerinde diş eti seviyesine uyumlu olarak 1mm genişliğinde shoulder basamaklı total okluzal konverjans açısı 10.51° , yüksekliği bukkal ve lingual yüzeylerde 4-5 mm aksiyal yüzeylerde 3-4 mm olan preparasyonu elde edildi. Prepare edilen diş Trishape D700 (3Shape A/S, Kopenhag, Danimarka) tarayıcı ile tarandıktan sonra elde edilen “stl” dosyası (stereolithography file) laboratuvara gönderildi.

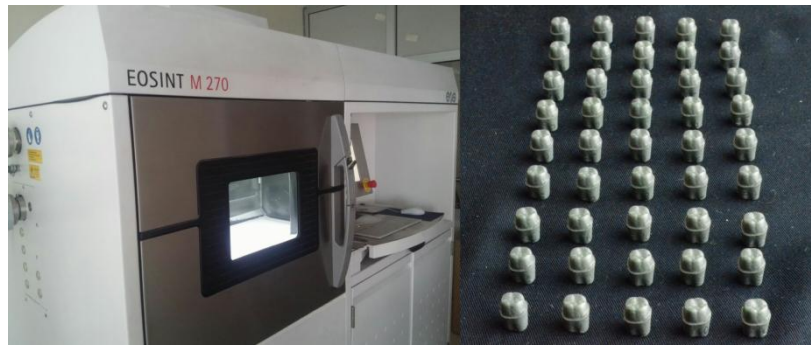
Şekil 2.2 Lazer sinterleme cihazı ve Cr-Co daylar

Lazer sinterleme yöntemiyle $0.02 \mu\text{m}$ boyutunda Cr-Co tozu kullanılarak 200 watt lazer gücü ile EOSINT M 270 lazer sinterleme (Electronic Laser Sintering) cihazında (EOS GmbH ElectroOptical Systems, Münih, Almanya) aynı preparasyon şekline sahip 45 adet day üretildi. Üretilen dayların her biri iki kez kullanıldı. Test grubundaki kronlar kazıma ünitesinden çıktıktan sonra mikro çatlak analizi yapıldı ve elde edilen daylara simante edildi. Ardından termal döngü işlemi uygulanıp, ikinci mikro çatlak analizi yapıp kırılma dayanımı testi ve SEM analizi tamamlandı ve mevcut kronlar daylardan uzaklaştırıldı. Aynı daylar, kazıma ünitesinden çıktıktan sonra hiçbir işlem uygulanmayıp yalnızca kırılma dayanımı testi yapılacak örnekler için de kullanıldı.

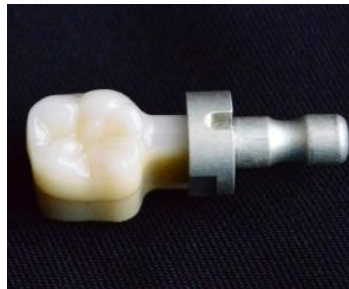
Şekil 2.4 46 numaralı kron formlu blok

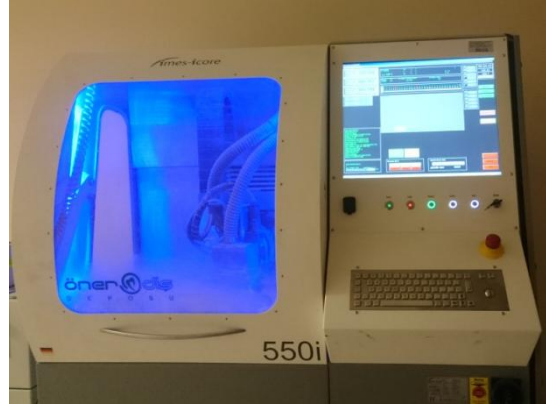
Şekil 2.5 Kazıma Ünitesi

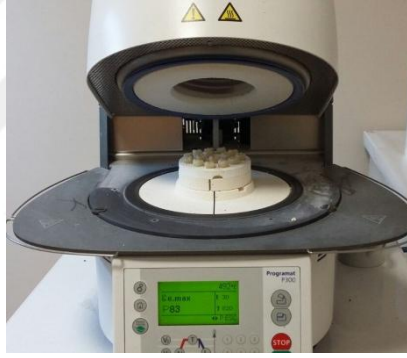
Şekil 2.6 Kristalizasyon için kullanılan fırın

Lityum disilikatla güçlendirilmiş bloklardan elde edilen kronlar kristalizasyon işlemi için Programat P300 (IvoclarVivadent, Schaan, Liechtenstein) fırınında 840°C’de 30 dk boyunca bekletildi.

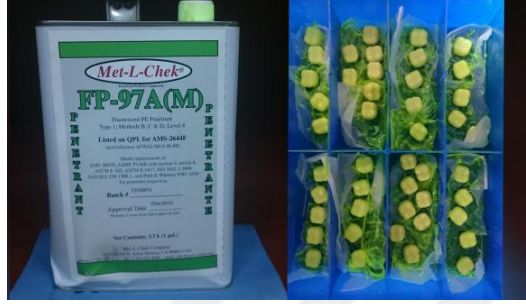
Şekil 2.7 Floresan penetrant boya ve hazırlanan örnekler

Üretilen cam seramik kronlar mikro çatlak analizi için hazırlandı. Öncelikle izopropil alkol ile yıkanan örnekler, floresan boya (Met-L-Chek FP-97A(M)) ile boyandıktan sonra 24 saat karanlık ortamda bekletildi. Floresan boyanın kapiller etkileşimle mikro çatlaklara penetre olmasının ardından örnekler musluk suyu altında yıkanıp kurutuldu. Floresan ataçmanlı araştırma mikroskobunda (Leica DM5000B, Leica Microsystems, Wetzlar, Almanya) A ve D filtreleri kullanılarak x10 luk büyütme ile okluzal yüzeyler lingualden bukkale doğru, geri kalan yüzeyler ise servikalden

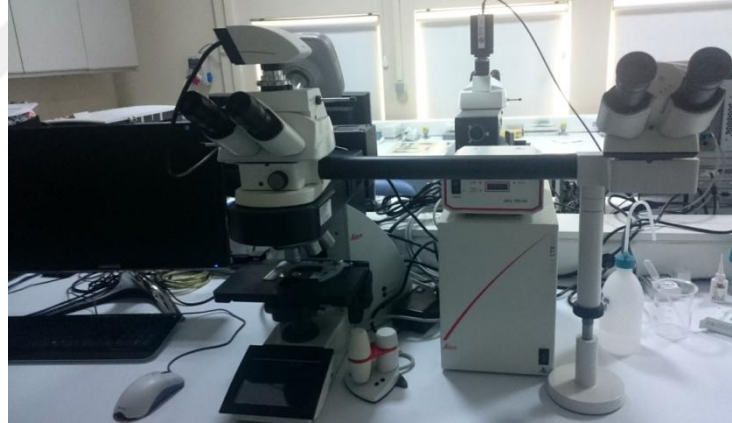
Şekil 2.8 Floresan Ataçmanlı Araştırma Mikroskobu

okluzale doğru meziodistal yönde incelendi. Tespit edilen mikro çatlakların fotoğrafı x20'lik büyütme ile çekildi. Saptanan çatlakların sayı ve uzunluklarının analizi Leica QWin Plus (Leica Microsystems, Wetzlar, Almanya) programıyla yapıldı.

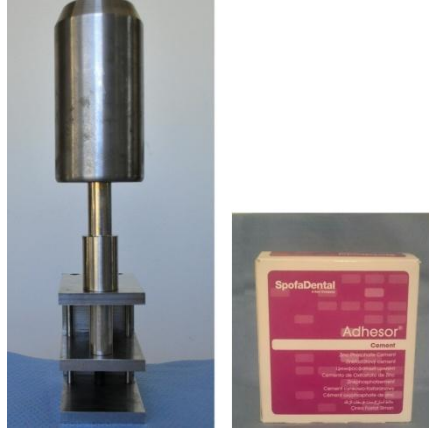
Şekil 2.9 Simantasyon için kullanılan aparat ve çinko fosfat siman

Mikro çatlak incelemesi tamamlandıktan sonra kronların simantasyonuna geçildi. Çinko fosfat siman (Adhesor, SpofaDental, Markova, Çek Cumhuriyeti), üreticinin önerileri doğrultusunda karıştırıldı ve kronlar önce parmak basıncıyla day modellere yerleştirildi. Daha sonra 5 kg statik yük altında, yükün uygulandığı uç ile kron arasına 3 mm kalınlığında teflon tabaka yerleştirilip 5 dk bekletilerek simante edildi.

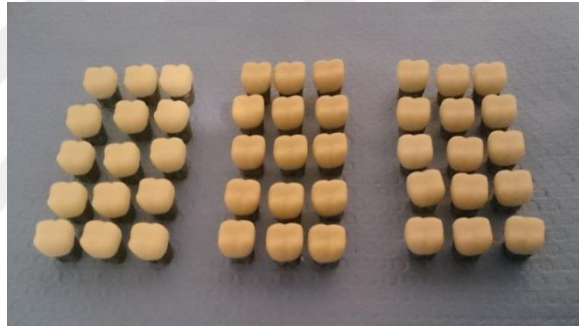
Şekil 2.10 Simante edilen kronlar

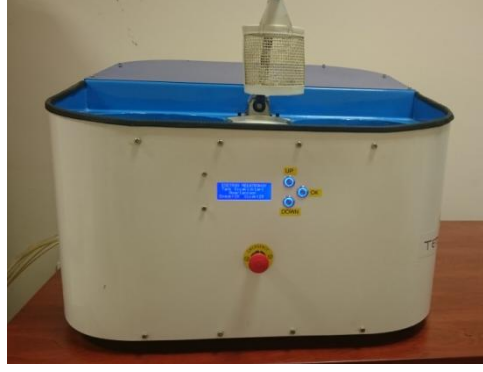
Şekil 2.11 Termal Döngü Cihazı

Tüm örneklerin simantasyonu tamamlandıktan 24 saat sonra termal döngü (Esetron Smart Robotechnologies, Ankara, Türkiye) ile yaşlandırma işlemi yapıldı. Bir döngü, +5°C - +55°C ısıya sahip soğuk ve sıcak su tanklarında bekleme süresi 30 sn ve iki banyo arası geçiş süresi 5 sn olacak şekilde ayarlanarak 5000 döngü uygulandı.

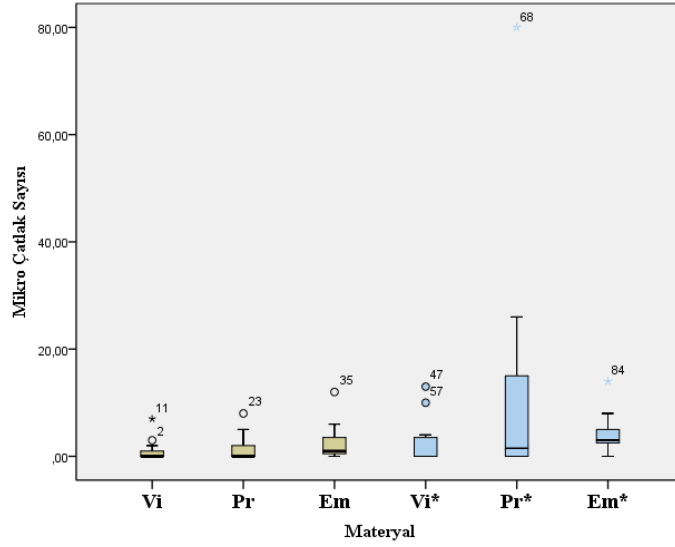
Şekil 3.1 Materyallerde oluşan mikro çatlak sayısına ilişkin box plot grafiği (*Test grubu)

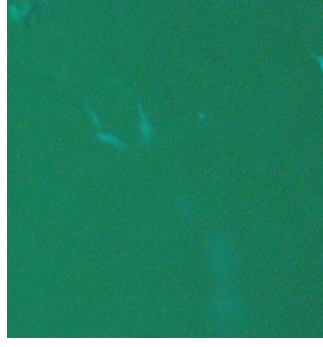
Şekil 3.4 Em grubundan iki farklı örneğe ait görüntüler (I) bukkal ve (II) distal yüzey

Floresan penetrant yöntemi ile floresan ataçmanlı optik mikroskopta incelenen kronlardan her gruba ait iki kronun termal döngü uygulamasından önce ve sonra x20 büyütme ile elde edilen mikro çatlak görüntülerinden örnekler görülmektedir.

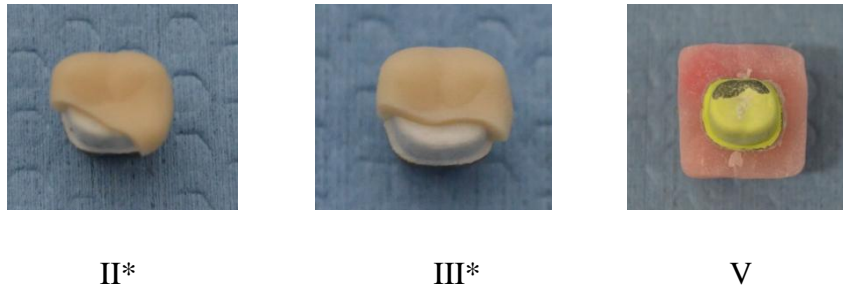
Şekil 3.12 Termal döngü uygulanan Pr grubu kronlara ait kırık şekillerinin örnekleri (*Termal döngü sırasında oluşan kırık şekilleri)

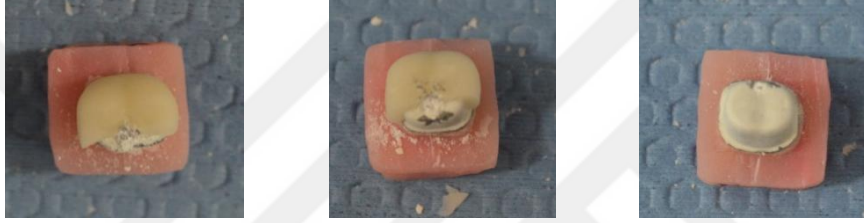
Şekil 3.14 Termal döngü uygulanmayan Vi grubu kronlara ait kırık şekillerinin örnekleri

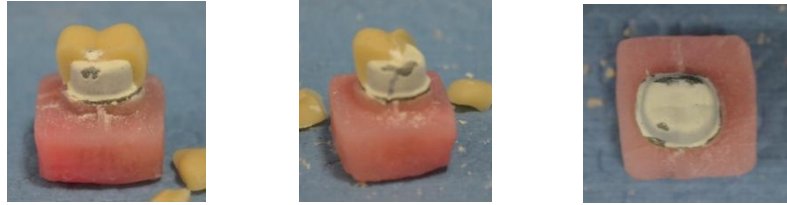
Şekil 3.15 Termal döngü uygulanmayan Pr grubu kronlara ait kırık şekillerinin örnekleri
